SERVICE BULLETIN / BOLETIM DE SERVIÇO

MANDATÓRIO

Identificação do Aviso	BS-011-25
Data de emissão	05/03/2025
Entra em vigor em	05/03/2025
Prazo para cumprimento	Antes do próximo vôo
Aplicabilidade	Asas Topless em aeronaves hangaradas em locais com incidência de vento e/ou maresia.
Nº de páginas	11 páginas

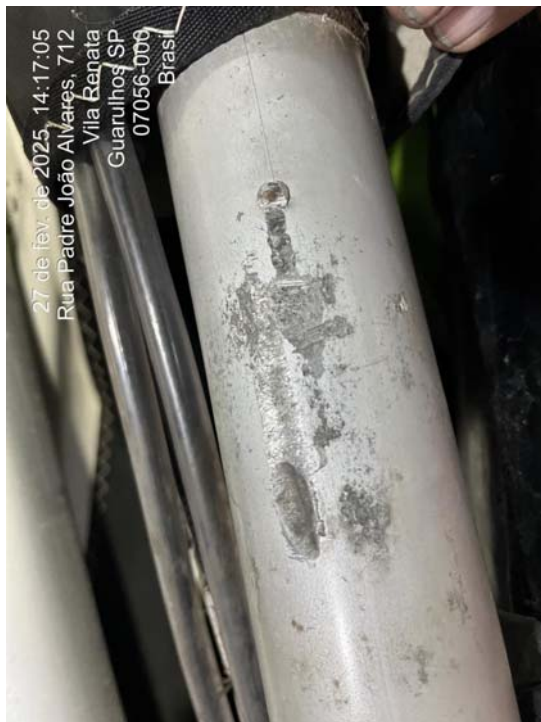
Durante a desmontagem da asa notamos acúmulo de sais e areia na superfície dos tubos e um desgaste nas cintas da bolsa que protege o conjunto do cross. Foi também constatada a oxidação em diversos parafusos da asa.

Desgaste na quilha

- Nos casos em que a aeronave fique montada, a mesma deve ser hangarada em local totalmente fechado, em que não sofra influência de ventos.
- Nos casos em que não há possibilidade da hangaragem em local fechado, é imprescindível a desmontagem da asa.

- Seguir rigorosamente as instruções constantes na tabela de inspeção e manutenção do manual da asa; estas inspeções e manutenções podem ser realizadas pelo próprio cliente, no caso de asas que equipam aeronaves experimentais ou do RBAC 103.
- Efetuar a lavagem e lubrificação de partes e componentes da asa a cada 3 meses conforme determina o manual, para asas que operam no litoral.

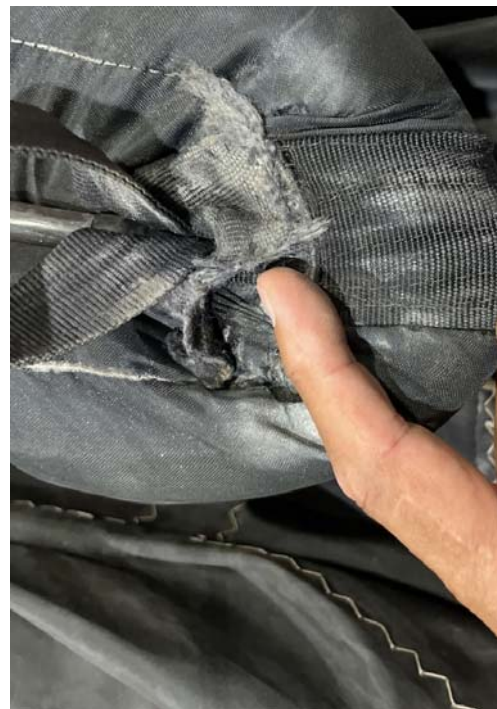
Desgaste na cinta do cross

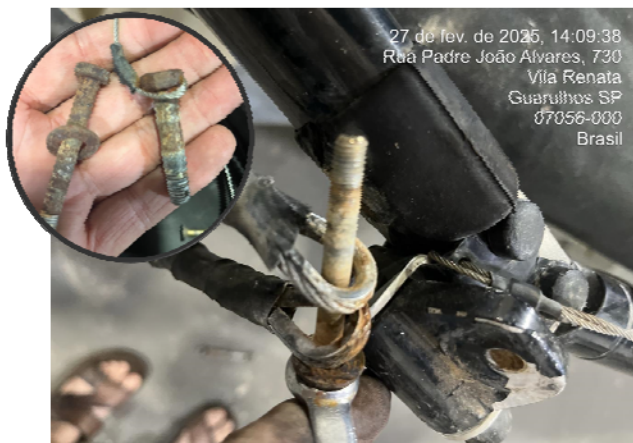
Detalhe parafusos conexão barra lateral / cabos dianteiro e traseiro e montantes

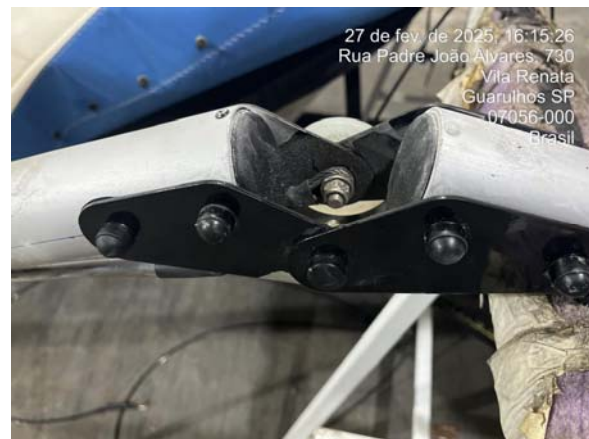
Conjunto do cross. Mesmo com a proteção do cross, nota-se vestígio de areia.

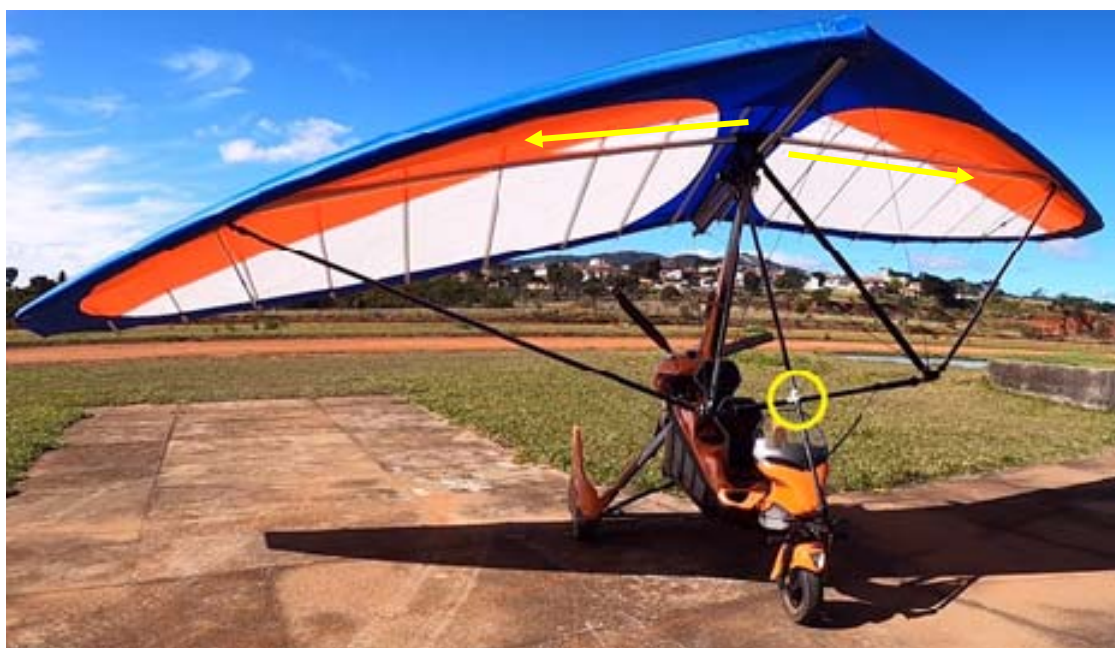
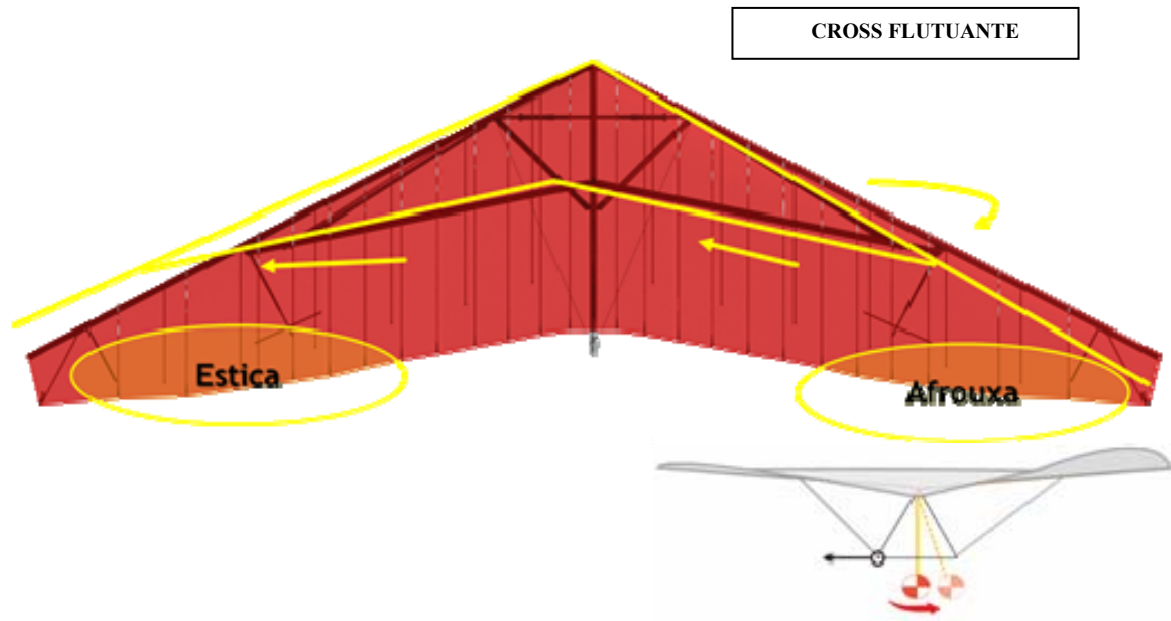
Importante salientar que mesmo com a barra de comando fixada no limitador ou no banco, como alguns clientes costumam fazer para evitar que a asa fique solta enquanto a aeronave está estacionada, quando há incidência de vento o sistema do cross se movimenta para um lado e para o outro, friccionando a quilha, isto porque este sistema em todas as asas é FLUTUANTE conforme demonstram as ilustrações abaixo.

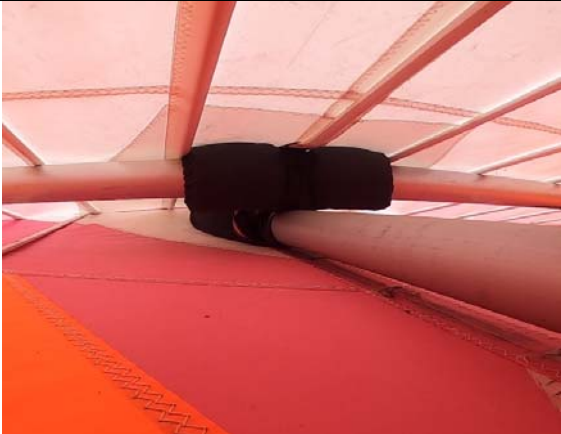
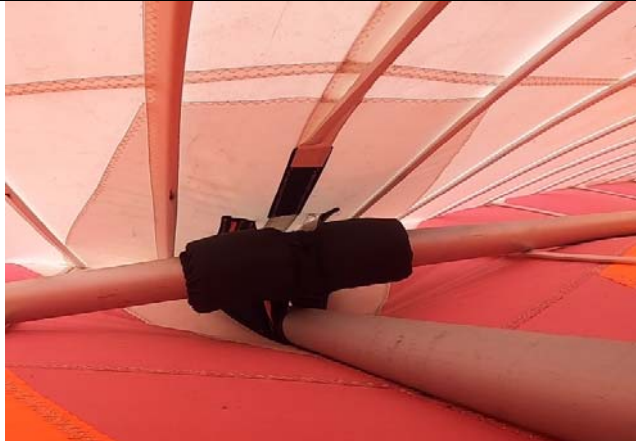
Asa em solo (conjunto apoiado na quilha)		Asa em vôo (conjunto afastado da quilha)

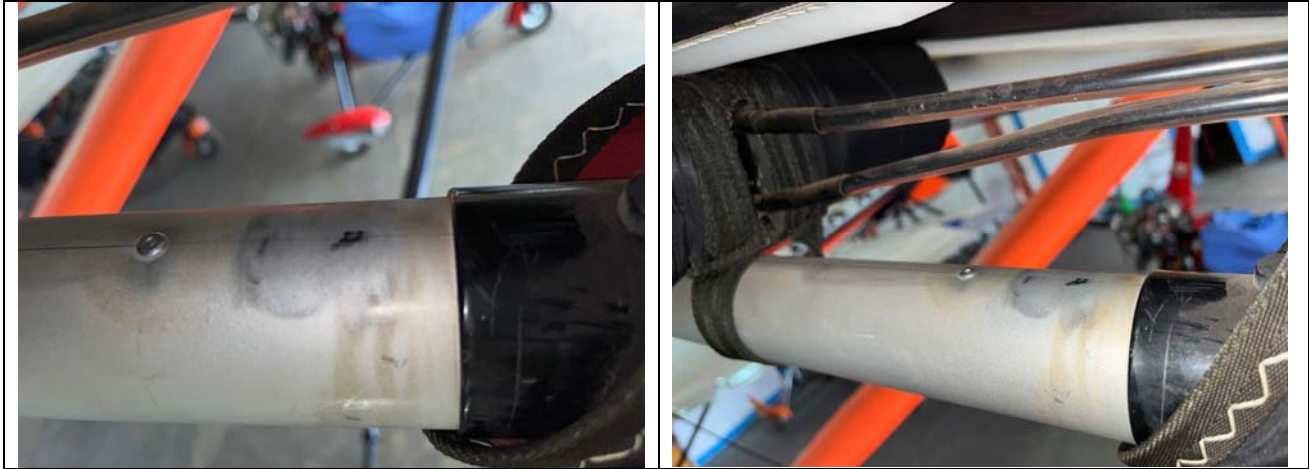
Asa modelo:	Small Topless	Nº Série:	VL-10670	Data fab.:	22/07/2015
Data análise	16/01/2025	Total horas voadas	662 horas		
Obs:	Aeronave hangarada em local fechado. Última revisão na fábrica: nada consta. Notou-se apenas a marca da cinta na mordomia do cross, sem desgaste no tubo.

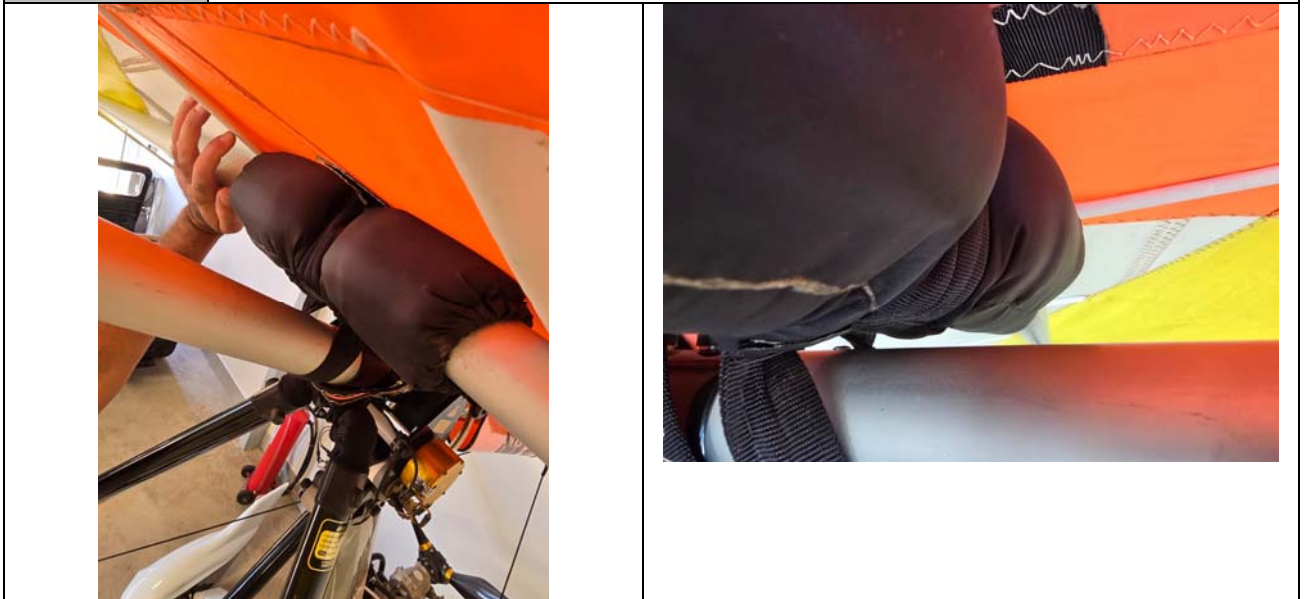
Asa modelo:	Small Topless	Nº Série:	VL-10875	Data fab.:	18/11/2021
Data análise	15/01/2025	Total Horas voadas	Aprox. 100 horas		
Obs:	Aeronave hangarada em local fechado. Última revisão na fábrica: 29/11/2024 - revisão de rotina.

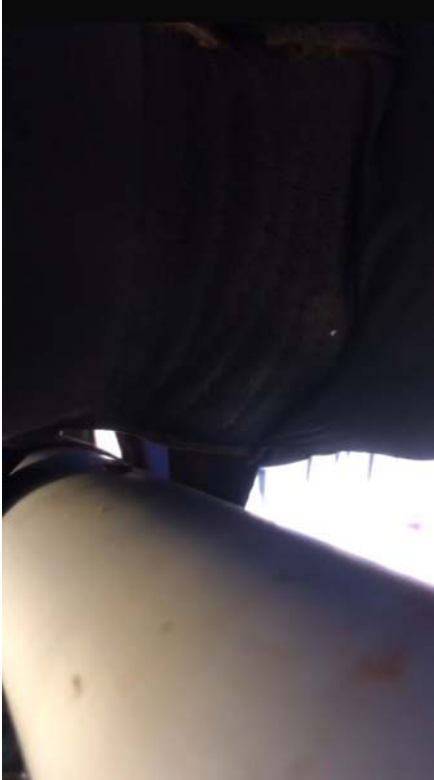
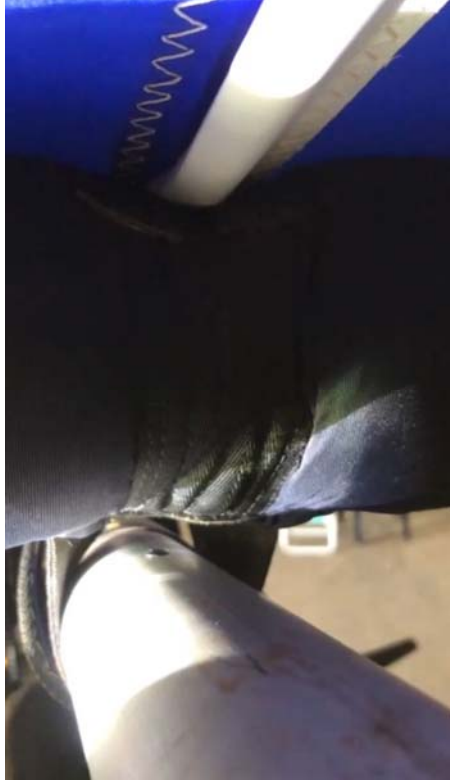
Asa modelo:	Small Topless	Nº Série:	VL-10681	Data fab.:	03/11/2015
Data análise	15/01/2025	Total horas voadas	221 horas		
Obs:	Aeronave hangarada em local fechado. Última revisão na fábrica: nada consta

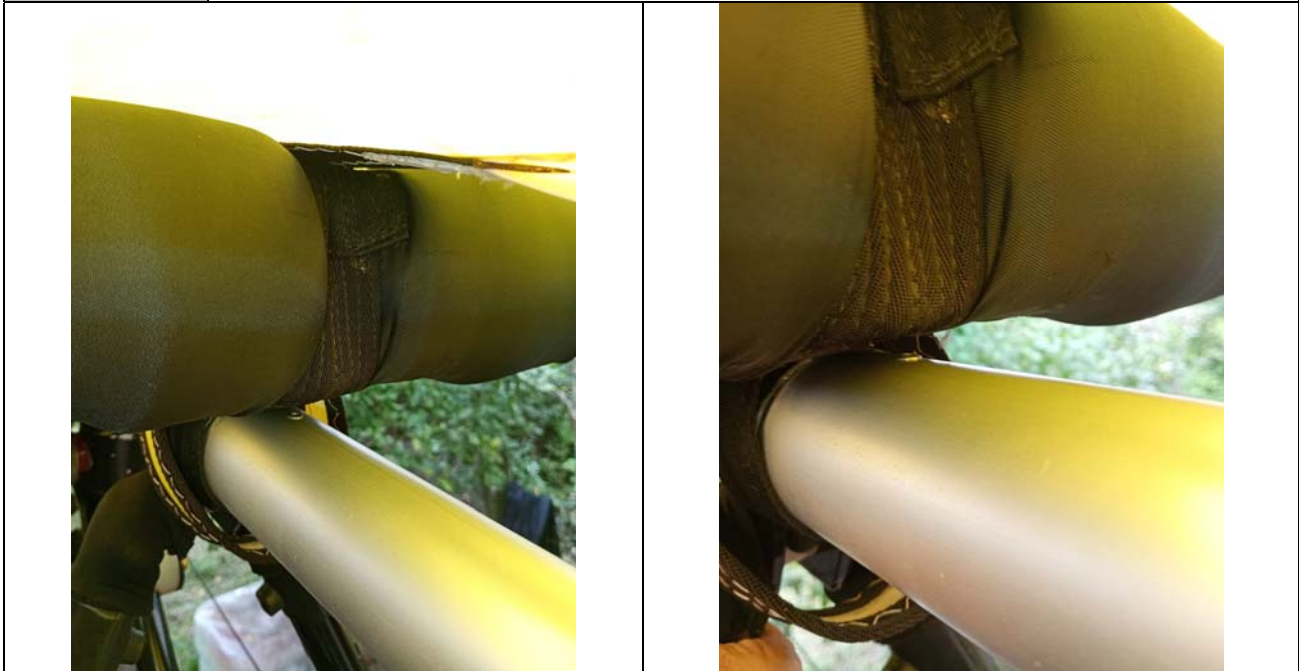
Asa modelo:	Ômega Topless	Nº Série:	VL-10786	Data fab.:	06/04/2019
Data análise	16/01/2025	Total horas voadas	75 horas		
Obs:	Asa hangarada em local fechado. Última revisão na fábrica: nada consta

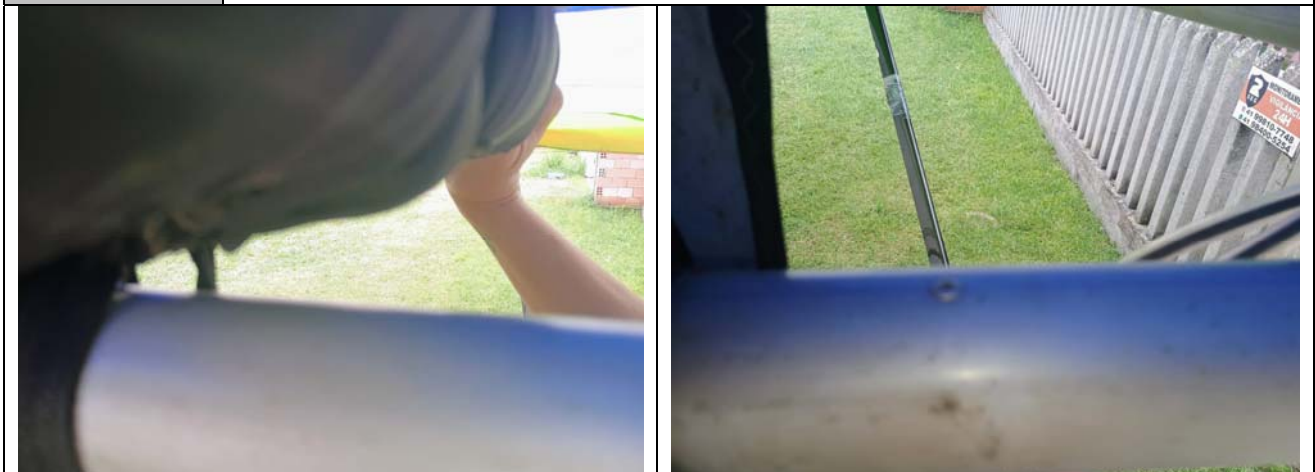
Asa modelo:	Mega Topless	Nº Série:	VL-10821	Data fab.:	13/08/2020
Data análise	19/01/2025	Total horas voadas	314 horas		
Obs:	Aeronave opera em litoral. É montada e desmontada para as operações. Última revisão na fábrica: nada consta.

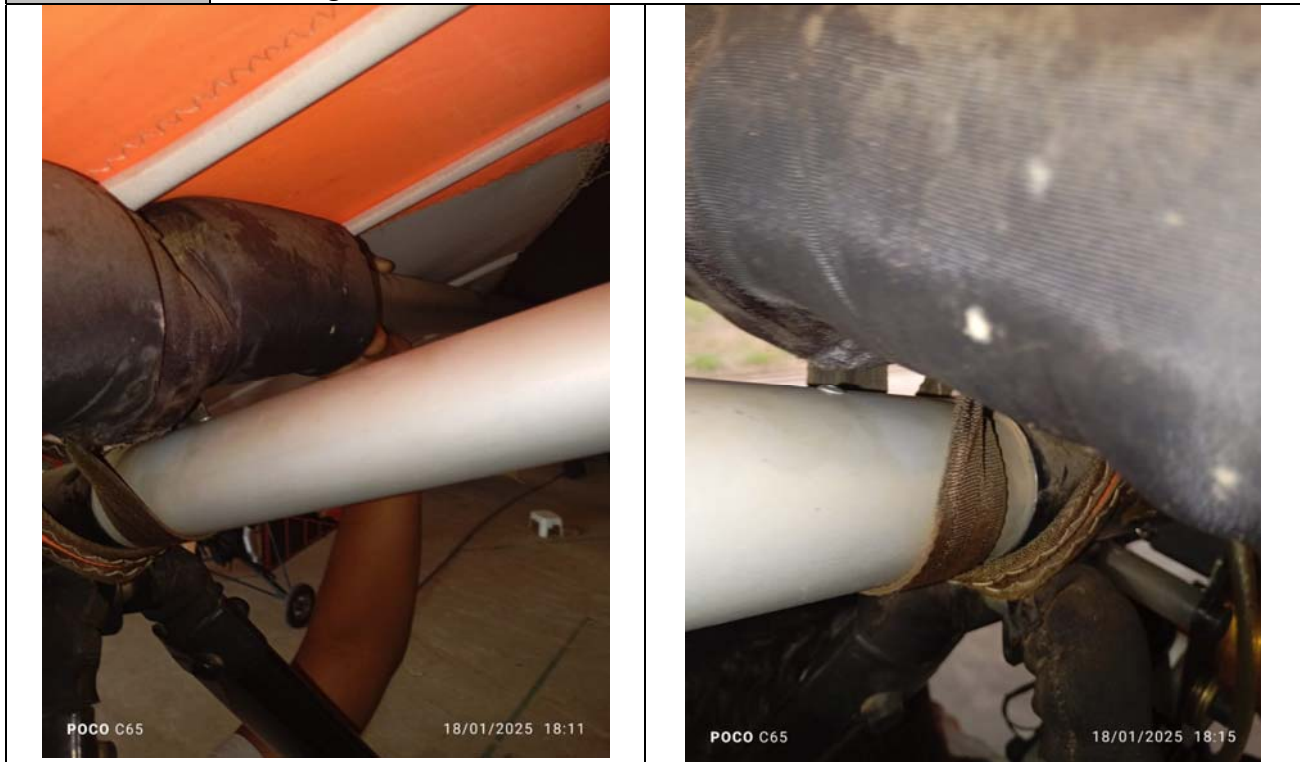
Asa modelo:	Small Topless	Nº Série:	VL-10679	Data fab.:	07/10/2015
Data análise	18/01/2025	Total horas voadas	300 horas aprox.		
Obs:	Asa hangarada em local fechado. Última revisão na fábrica: 20/01/2017
