SERVICE BULLETIN / BOLETIM DE SERVIÇO

MANDATÓRIO

Identificação do Aviso	BS-011-25
Data de emissão	05/03/2025
Entra em vigor em	05/03/2025
Prazo para cumprimento	Antes do próximo vôo
Aplicabilidade	Asas Topless em aeronaves hangaradas em locais com incidência de vento e/ou maresia.
Nº de páginas	11 páginas

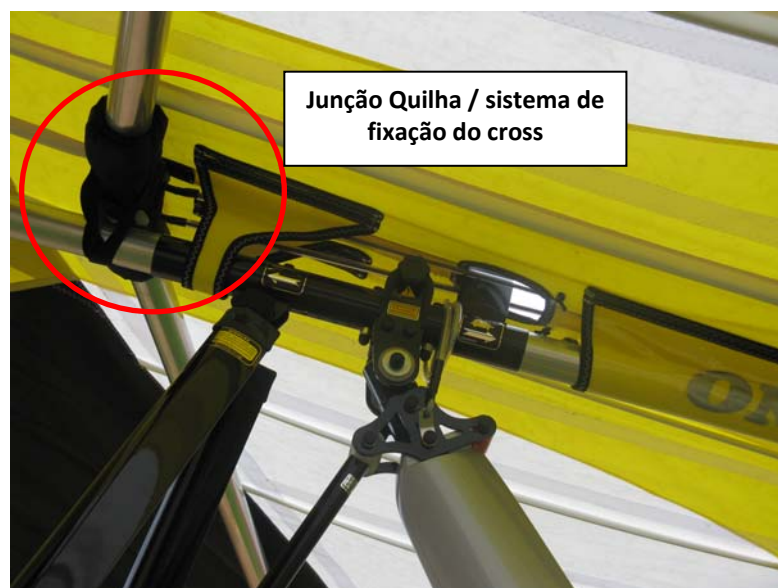
Recebemos o relato de um cliente que notou um desgaste na junção entre a quilha da asa e o sistema de fixação do cross. A asa havia passado por manutenção corretiva em junho de 2024. O operador relatou que voava cerca de 100 horas por mês em vôos de instrução, sendo assim a asa acumulava pelo menos 600 horas até a data em que foi encaminhada à fábrica para análise. Além desta asa, o cliente relatou desgaste similar em outra asa que também ficava hangarada no mesmo local, com menos horas de vôo e com última manutenção preventiva realizada pela fábrica em 23/11/2021.

Importante salientar que durante as manutenções das duas asas efetuadas pela fábrica anteriormente, não havia o desgaste.

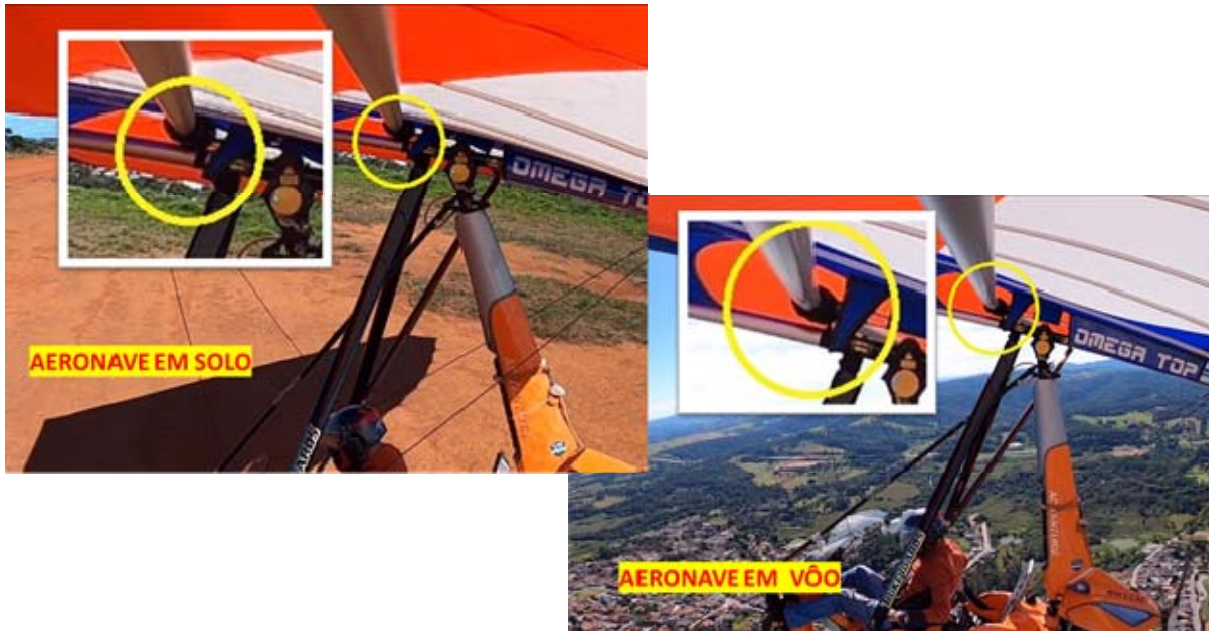
Nas asas TOPLESS, ou seja, com montantes, o conjunto do cross fica apoiado na quilha quando a aeronave está no solo, o que é esperado. Já, em vôo, este conjunto se projeta para cima, portanto não há como sofrer este tipo de desgaste.
